Utilização de termovisor na manutenção preditiva de circuitos elétricos Use of thermal imager in predictive maintenance of electrical circuits

Bruno Pontes Fuentes¹, Roger Nabeyama Michels²

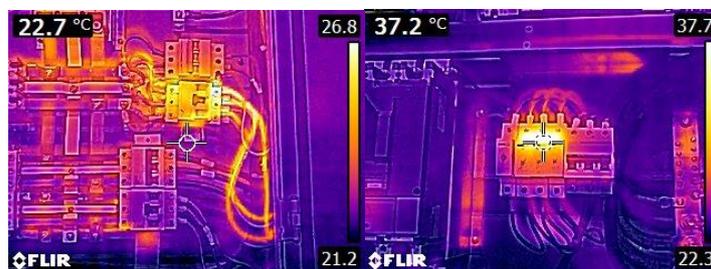
Figura 3 – Imagens térmicas dos quadros elétricos da UTFPR-LD

Conforme os parâmetros estabelecidos, realizou-se uma série de medições termográficas nos painéis elétricos centrais da UTFPR-LD, que alimentam cinco blocos do campus. As medições, executadas com o termovisor FLIR E5xt, após sua calibração conforme as especificações do fabricante, não revelaram anormalidades térmicas significativas. Os resultados indicaram temperaturas máximas de 37,2 °C, dentro dos limites normais estabelecidos pelas diretrizes de segurança elétrica.
