Diagnóstico da segurança viária relacionada a sinistros de trânsito por saída de pista em um trecho da BR-158

Diagnosis of road safety related to traffic accidents due to lane departure on a section of BR-158

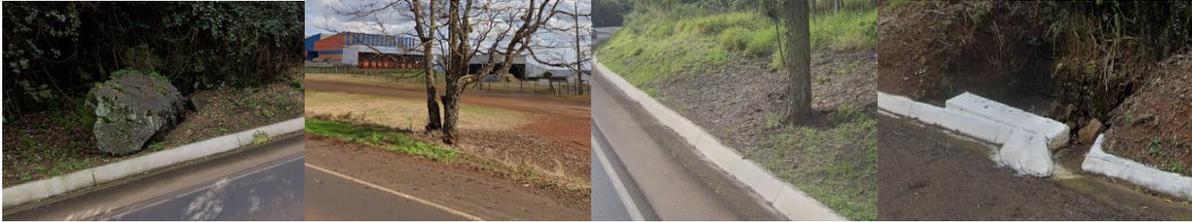
Figura 2 – Obstáculos fixos dentro da zona livre

Na Figura 2, apresentam-se diversos tipos de obstáculos fixos dentro da zona livre. Segundo a NBR 15486:2016 (p.4), a zona livre é definida como a "área lateral à pista de rolamento que seja traspassável, sem obstruções e sem obstáculos fixos, podendo ser utilizada por veículos errantes para recobrar o controle ou chegar a uma parada segura". A

extensão da zona livre varia de acordo com a velocidade de projeto, o Volume Médio Diário (VMD) e a declividade transversal da superfície do pavimento.

Ao longo de todo o trecho foram contabilizados 34 obstáculos fixos, distantes, em média, 1,61 m da faixa de rolamento. A NBR 15486:2016 (p. 7) cita estratégias formas de tratamento para obstáculos fixos, como a retirada do obstáculo; modificação do obstáculo que possibilite seu atravessamento seguro; relocação do obstáculo, reduzindo o risco de colisão; redução de impacto por meio da instalação de dispositivo colapsável; execução de contenção lateral ou atenuador de impacto; sinalização do objeto se as opções mencionadas não forem possíveis.

- As seguintes intervenções devem ser consideradas: eliminação ou relocação de obstáculos fixos, ou sua proteção por dispositivos de contenção; restauração dos dispositivos de drenagem; realocação da posição do acesso a propriedades marginais, garantindo visibilidade, assim como a construção de faixas de aceleração e desaceleração e implantação de sinalizações verticais e horizontais.

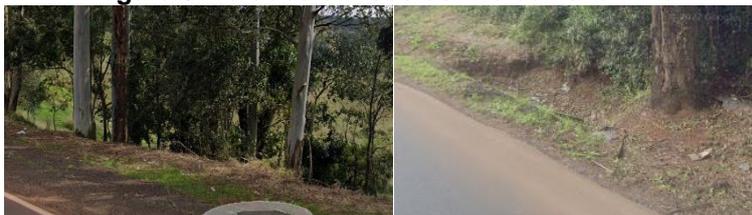
Figura 3. Taludes críticos dentro da zona livre

Já na Figura 3, apresenta-se taludes críticos, assim definido pela NBR 15486:2016 para taludes com declividade superior a 3H:1V, em que a maioria dos veículos tende ao capotamento. Esses taludes devem ser suavizados ou protegidos por dispositivos de contenção, como defensas metálicas. Ressalta-se que as defensas metálicas observadas no trecho não possuem sistema de proteção para motociclista (SPM), utensílio de segurança nos postes fixadores das defensas que evita o impacto de motociclistas diretamente com os postes. Apesar de sua importância, a NBR 6971:2023, que dá as diretrizes sobre a instalação e manutenção de defensas metálicas, não prevê a obrigatoriedade deste dispositivo.

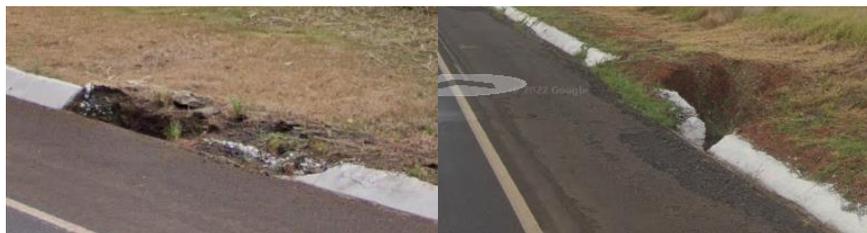
Figura 4. Sarjetas com dimensões inseguras ou erodidas

Na Figura 4, destacam-se canaletas rompidas ou com dimensões inseguras. Estas falhas podem acarretar acúmulo de água nas faixas de rolamento e problemas estruturais ao pavimento. Além disso, a NBR 14586:2016 destaca que estes dispositivos devem ter dimensões tais que garantam não só o escoamento da água, mas que evitem o enganchamento ou capotamento de veículos que por ventura saiam da pista de rolamento. Entretanto, observa-se que, no geral, as canaletas do trecho avaliado não atendem as dimensões recomendadas por essa NBR.

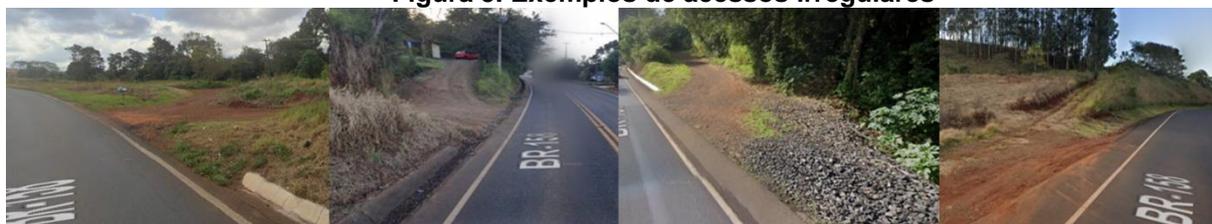
Figura 5. Exemplos de acessos irregulares

Outro problema recorrente foram os casos de acessos irregulares, devido a problemas de visibilidade, falta de faixas de mudança de velocidade ou sinalizações horizontal e vertical inexistentes (Figura 5). Destaca-se que aproximadamente 50% dos sinistros em rodovias rurais ocorrem próximos a interseções e acessos a propriedades marginais (DNIT, 2010, p. 106).
